## Masterclima® – Eine Platte für feuchte Angelegenheiten

*Die Häuser der zum baukulturellen Erbe von Berlin zählenden Karl-Marx-Allee mussten nach einer denkmalpflegerischen Fassaden-Sanierung noch eine Innensanierung der Außenwände mit der Masterclima-Platte® bekommen, da die abdichtenden Maßnahmen zu Tauwasserbelastungen geführt hatten.*

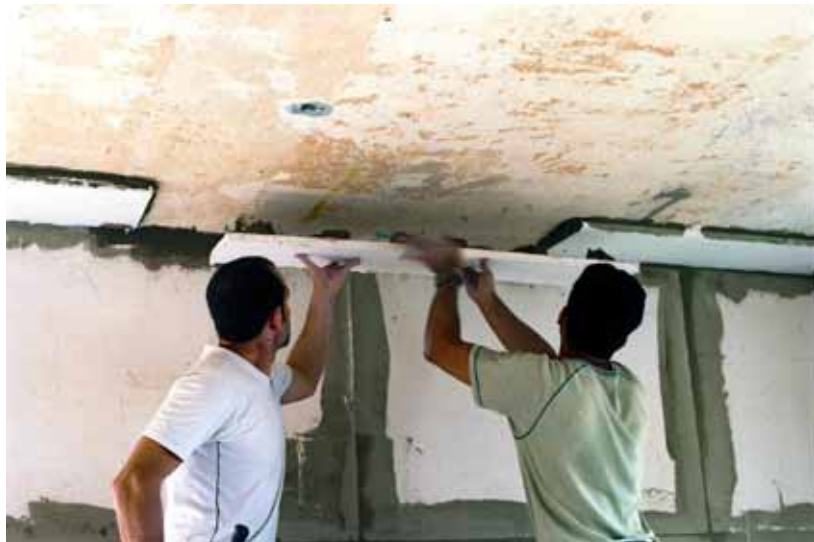
BU: Deckenmontage der Masterclima-Platten®. (Foto: redstone)

Als Besonderheit in der Innensanierung Karl-Marx-Alle empfahl das Gutachten des Ingenieurbüros an den Decken der betroffenen Räume einen 30 Zentimeter breiten Deckenkranz. So zeigen die Zimmer nun ringsum einen 2,5 cm hohen Fries. Die inneren Außenwandflächen wurden komplett mit ebenfalls 2,5 cm dicken Kalziumsilikatplatten gedämmt. Am Boden mussten

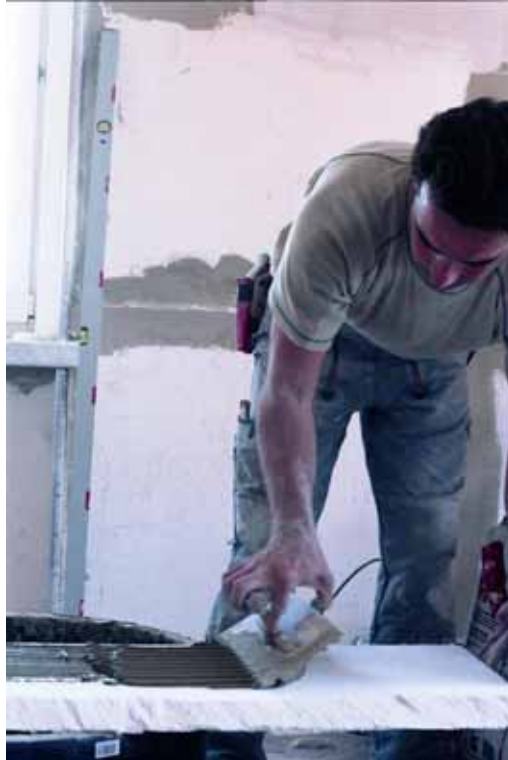
BU: Der MC-Kleber wird mit einem Zahnschachtel vollflächig auf die leichte Platte gekämmt. (Foto: redstone)

Die 1220 x 1250 Millimeter großen Masterclima-Platten® wurden zunächst mit handelsüblichen Werkzeugen, einer Stichsäge oder Handkreissäge, zugeschnitten. Bei Bedarf konnte die Schnittkanten mit einer Raspel oder Feile nachbearbeitet werden. Zur Befestigung wurde der MC-Kleber im Verhältnis 4:1 angemischt und mit einem Zahnpachtel vollflächig auf die leichte Platte gekämmt. Die Kalziumsilikatplatte wurde dann von unten beginnend angesetzt und mit der Wasserwaage ausgerichtet. Anschließend wurden auch die Plattenkanten mit MC-Kleber bestrichen, wobei sorgfältig darauf geachtet wurde, Kreuzfugen zu vermeiden und überschüssigen Kleber abziehen.

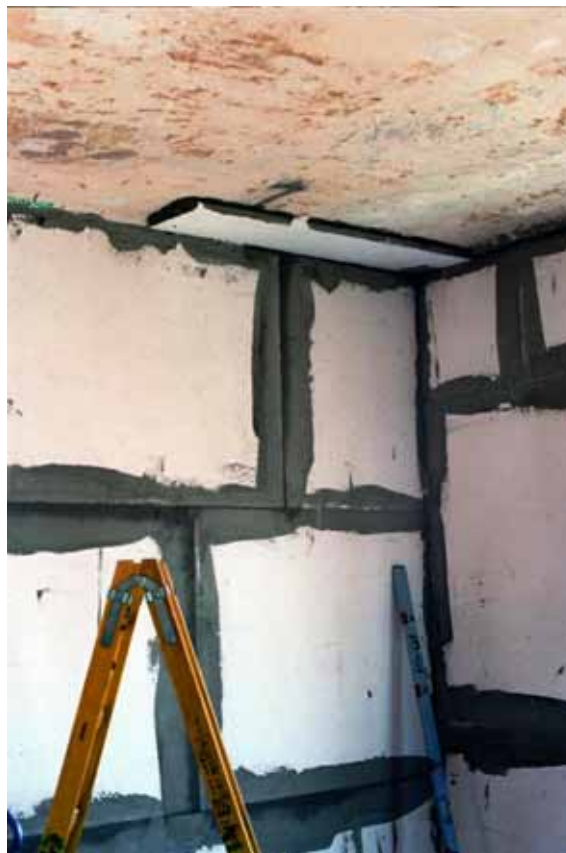
BU: Die Plattenkanten wurden mit MC-Kleber bestrichen. (Foto: redstone)

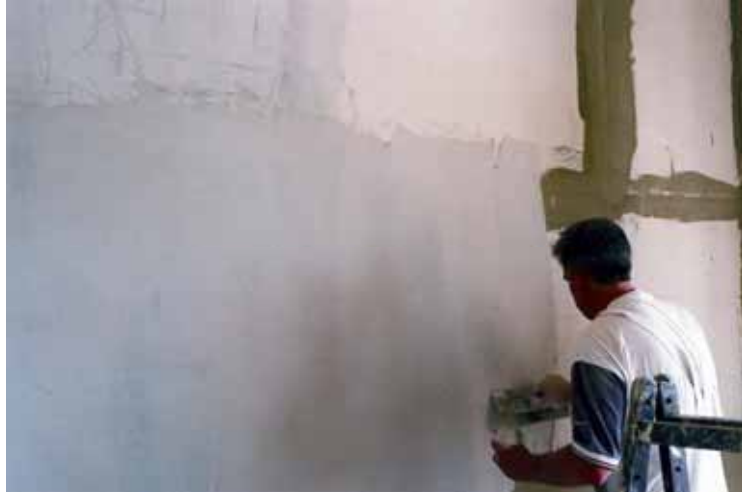
BU: Masterclima-Platten® können bereits nach 24 Stunden verputzt oder tapeziert werden. (Foto: redstone)

Günstig für den schnellen Arbeitsablauf war auch, dass die leichten Platten direkt auf die Wand geklebt werden können, vor Ort also kein aufwändiges Bohren, Schrauben oder Nageln erforderlich war. Im Anschluss wurden die angebrachten Platten grundiert, gespachtelt und, wie von den Mietern gewünscht, mit – diffusionsoffenen – Tapeten versehen oder verputzt.
